PROJEKT:
Erweiterung Steinbruch Steltenberg
 Hydrogeologisches Gutachten

BEARBEITER:	NAME	DATUM	Hydrogeologische Karte niedrige Grundwasserstände: 23.12.2020
ZEICHNER:	JD	18.07.2022	
FREIGABE PL-KP:	HN	18.07.2022	
Projektnr.-KP:	JP	18.07.2022	
Projektnr.-KP:	221103		
MASSSTAB:	1:10.000		Anlage 4

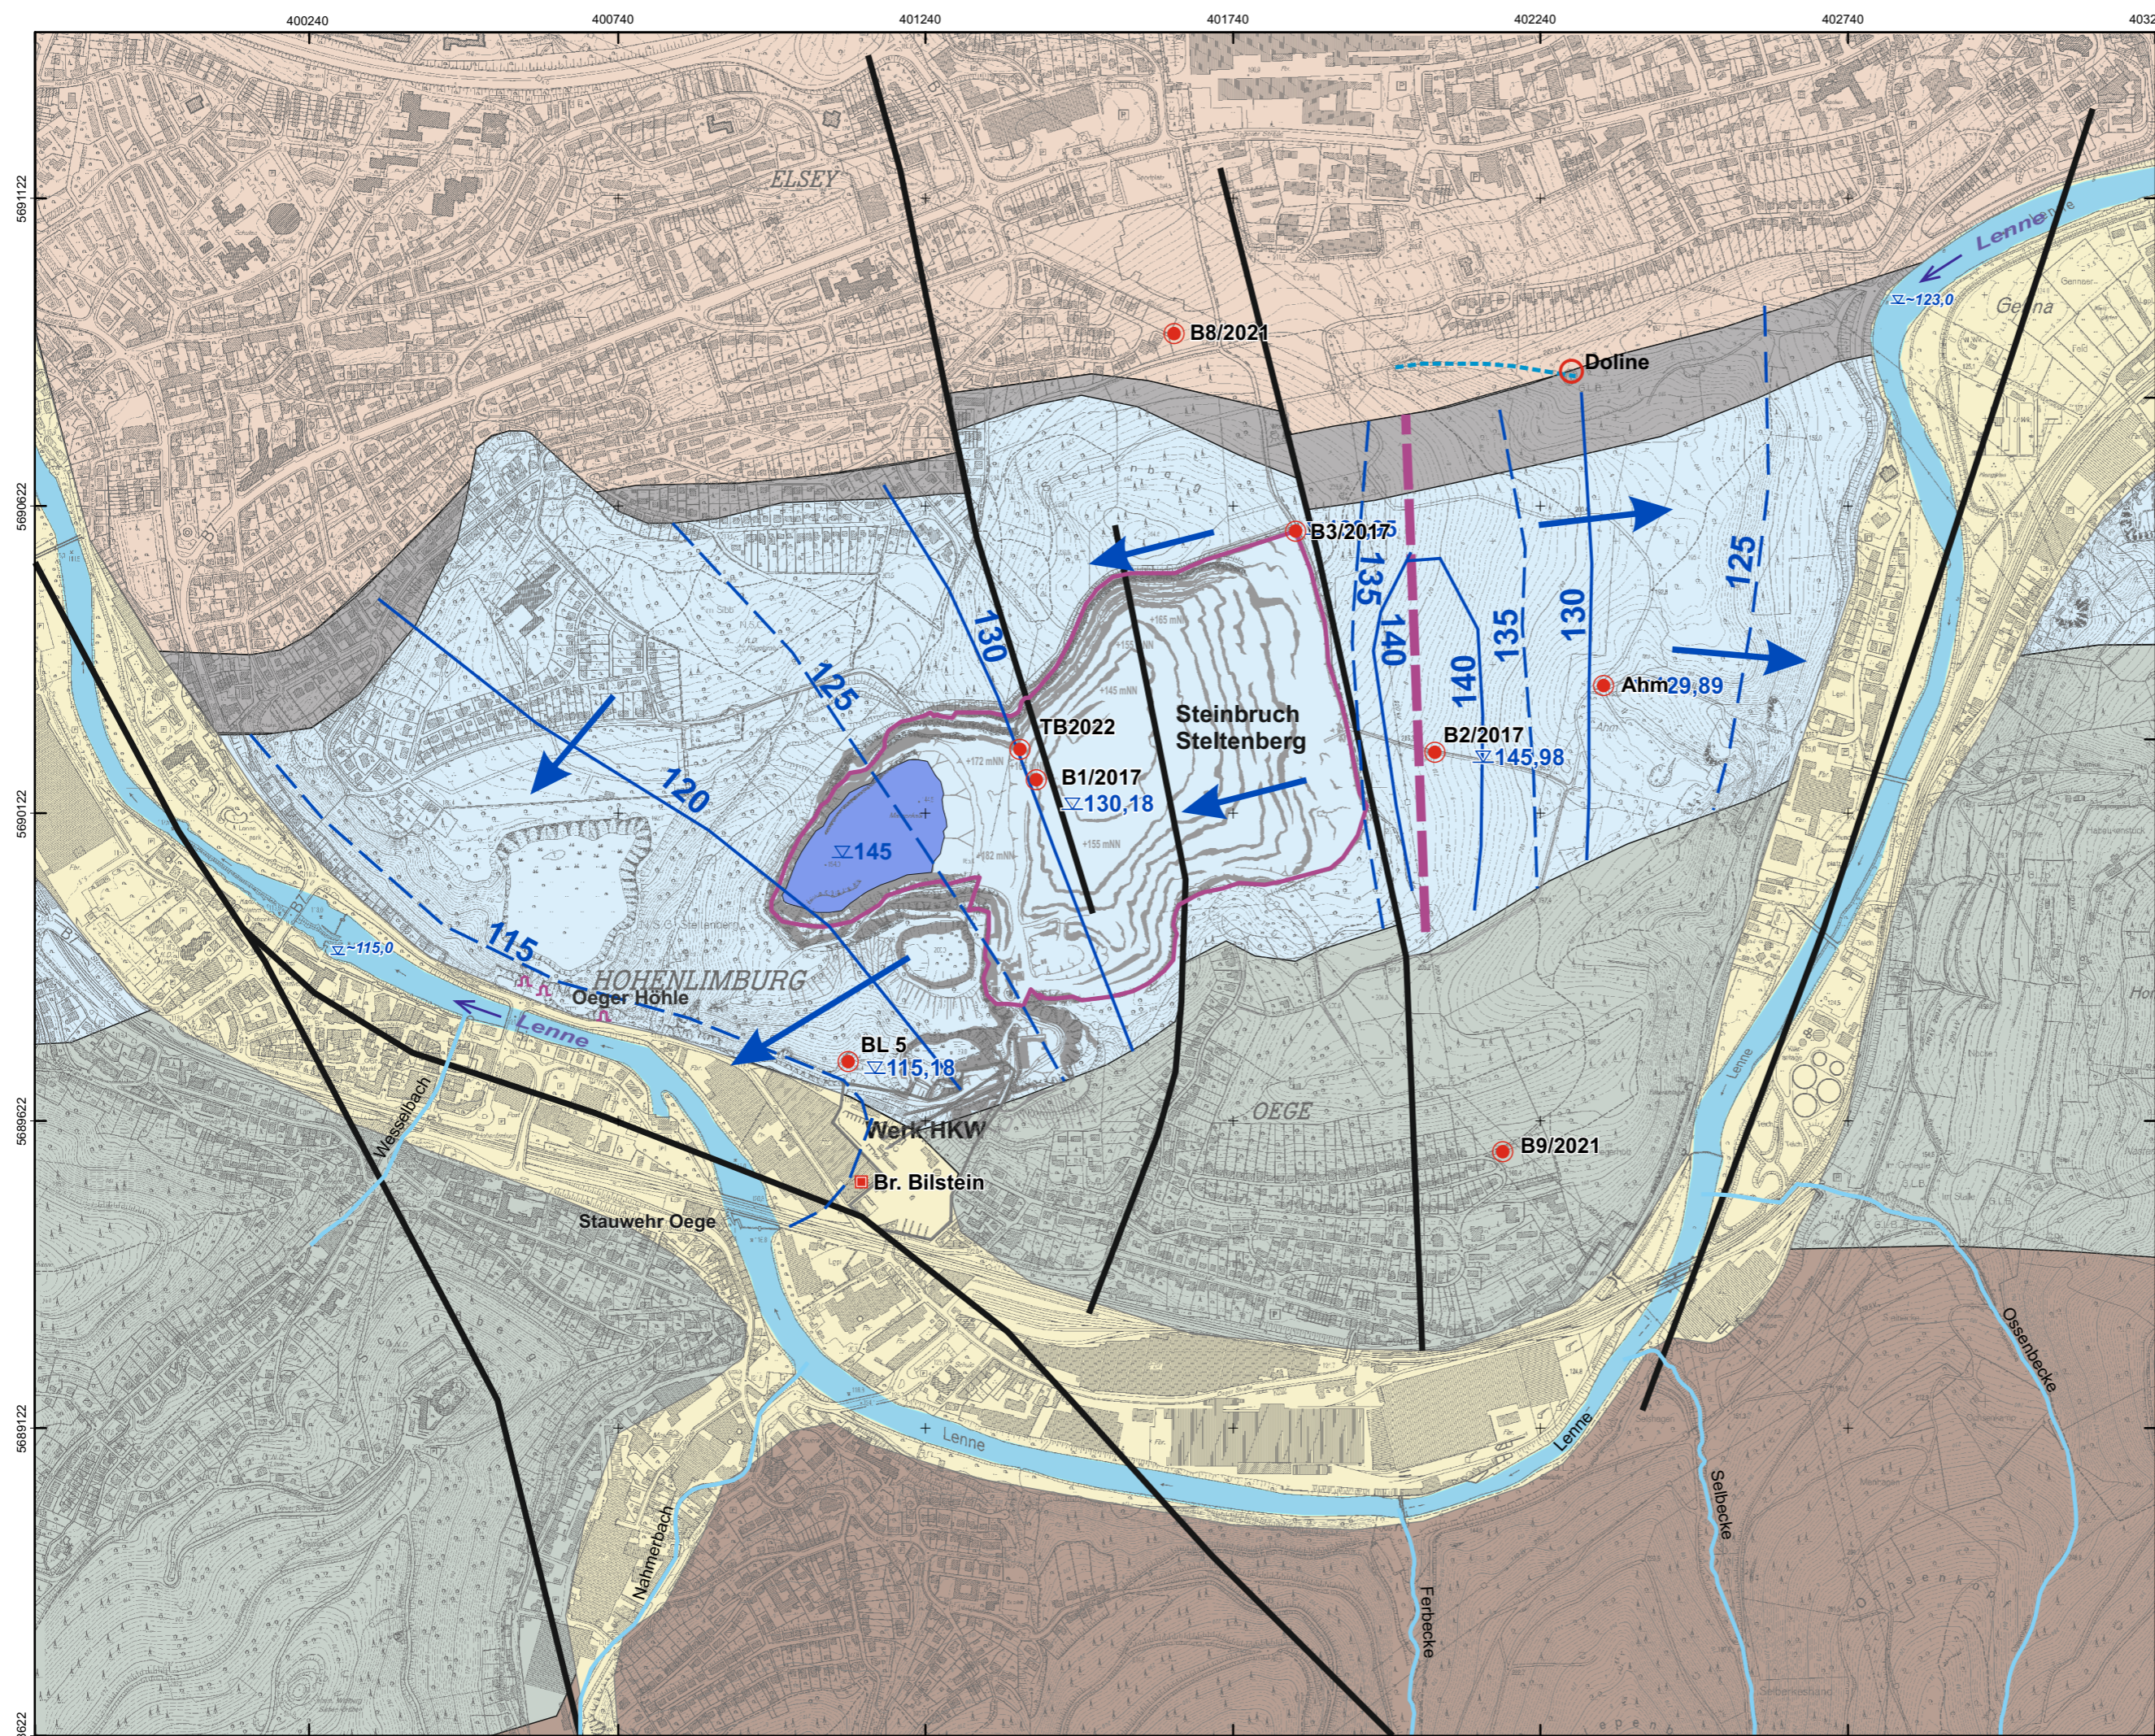
- ### Zeichenerklärung
- Steinbruch Steltenberg**
- Steinbruch (Genehmigungsgrenze)
 - Werksgelände HKW
 - Grundwassermessstelle
 - Werksbrunnen
- } GwMessstellen
} Genehmigungsverfahren
- ▽ $\nabla 129,89$ Grundwasserstand 23.12.2020 [mNN]
 - ▽ $\nabla -115,0$ Wasserstand der Lenne [mNN]
 - ➔ Grundwasserfließrichtung
 - - - Grundwasserscheide

Stratigraphie	Lithologie	Hydrogeologie	
Quartär	Auelehm über Terrassen der Lenne	Schluff, tonig über Kies und Sand	GwLeiter
Ober-Devon	Oberer u. Unterer Flinzschiefer	Tonstein, kalkig	GwGeringleiter
Mittel-Devon	Flinzkalkkalk	Kalkstein, Tonstein	GwLeiter
	Massenkalk	Kalkstein, massig	GwLeiter
	Oeger Schichten	Tonstein, schluffig	GwGeringleiter
	Saatschichten	Kalkstein, Sandstein	GwGeringleiter
	Selberg Schichten	Tonstein, Sandstein	GwGeringleiter
	Stenglingsen Sch.
