Projekt
Vertiefung Steinbruch Steltenberg
Hydrogeologisches Fachgutachten

Anlage 6

Hydrogeologisches Profil AA'

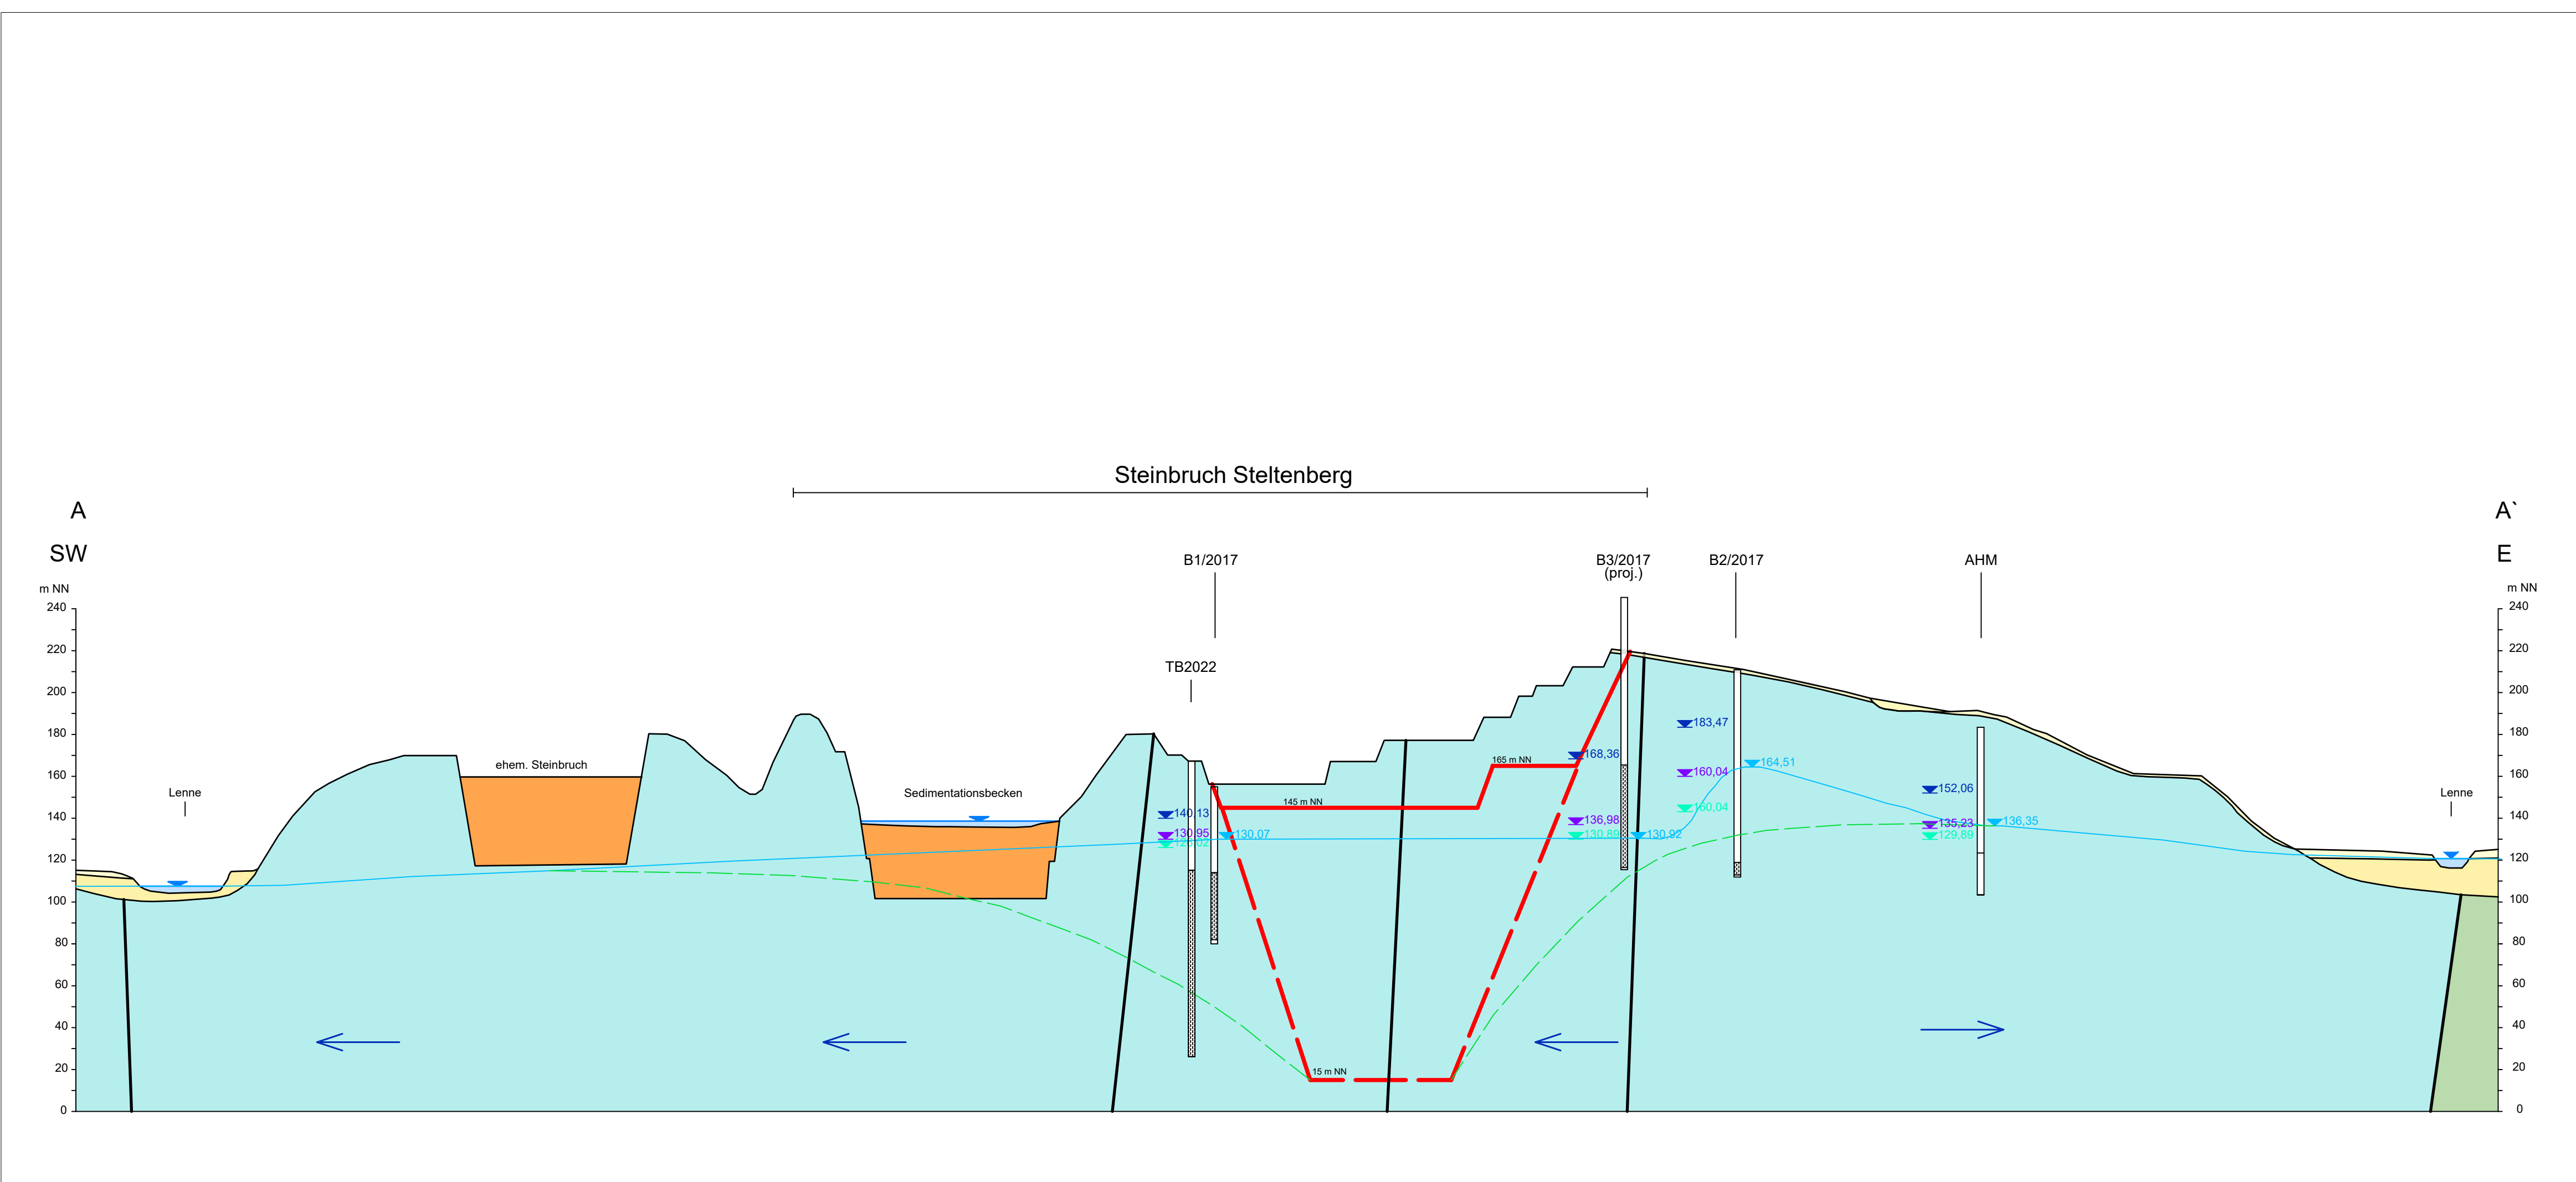
Stratigraphie	Lithologie	Hydrogeologie
Quartär	Hanglehm / Löß		Deckschicht
	Auelehm über Terrassen der Lenne	Schluff, tonig über Kies und Sand	Deckschicht GWLeiter
Ober-Devon	Oberer und Unterer Flnzschiefer	Tonstein, kalkig	GWGeringleiter
	Massenkalk	Kalkstein, massig	GWLeiter
Mittel-Devon	Oeger Schichten Saat Schichten	Tonstein, schluffig	GWGeringleiter
	Selberg Schichten Stenglingsen Sch.	Tonstein, Sandstein	GWGeringleiter

- genehmigte Abbaugrenze
- beantragte Abbaugrenze
- B3/2017
Grundwassermessstelle
- 117.68 Max. Grundwasserstand (2018 - 2021)
- 115.15 Mittlerer Grundwasserstand (2018 - 2021)
- 114.47 Min. Grundwasserstand (2018 - 2021)
- 115.21 Grundwasserstand Stichtagsmessung 13.06.2022
- Prognose Grundwasserabsenkung bei Abbau +15 m NN
- Grundwasserabstrom
- Geologische Störung

Längenmaßstab 1 : 5 000

2,5-fach überhöht
