Projekt
Vertiefung Steinbruch Steltenberg
Hydrogeologisches Fachgutachten

Projekt Nr.:	221103	Anlage 7
Datum:	Januar 2023	
gezeichnet:	sf geprüft: JP

Hydrogeologisches Profil BB' und CC'

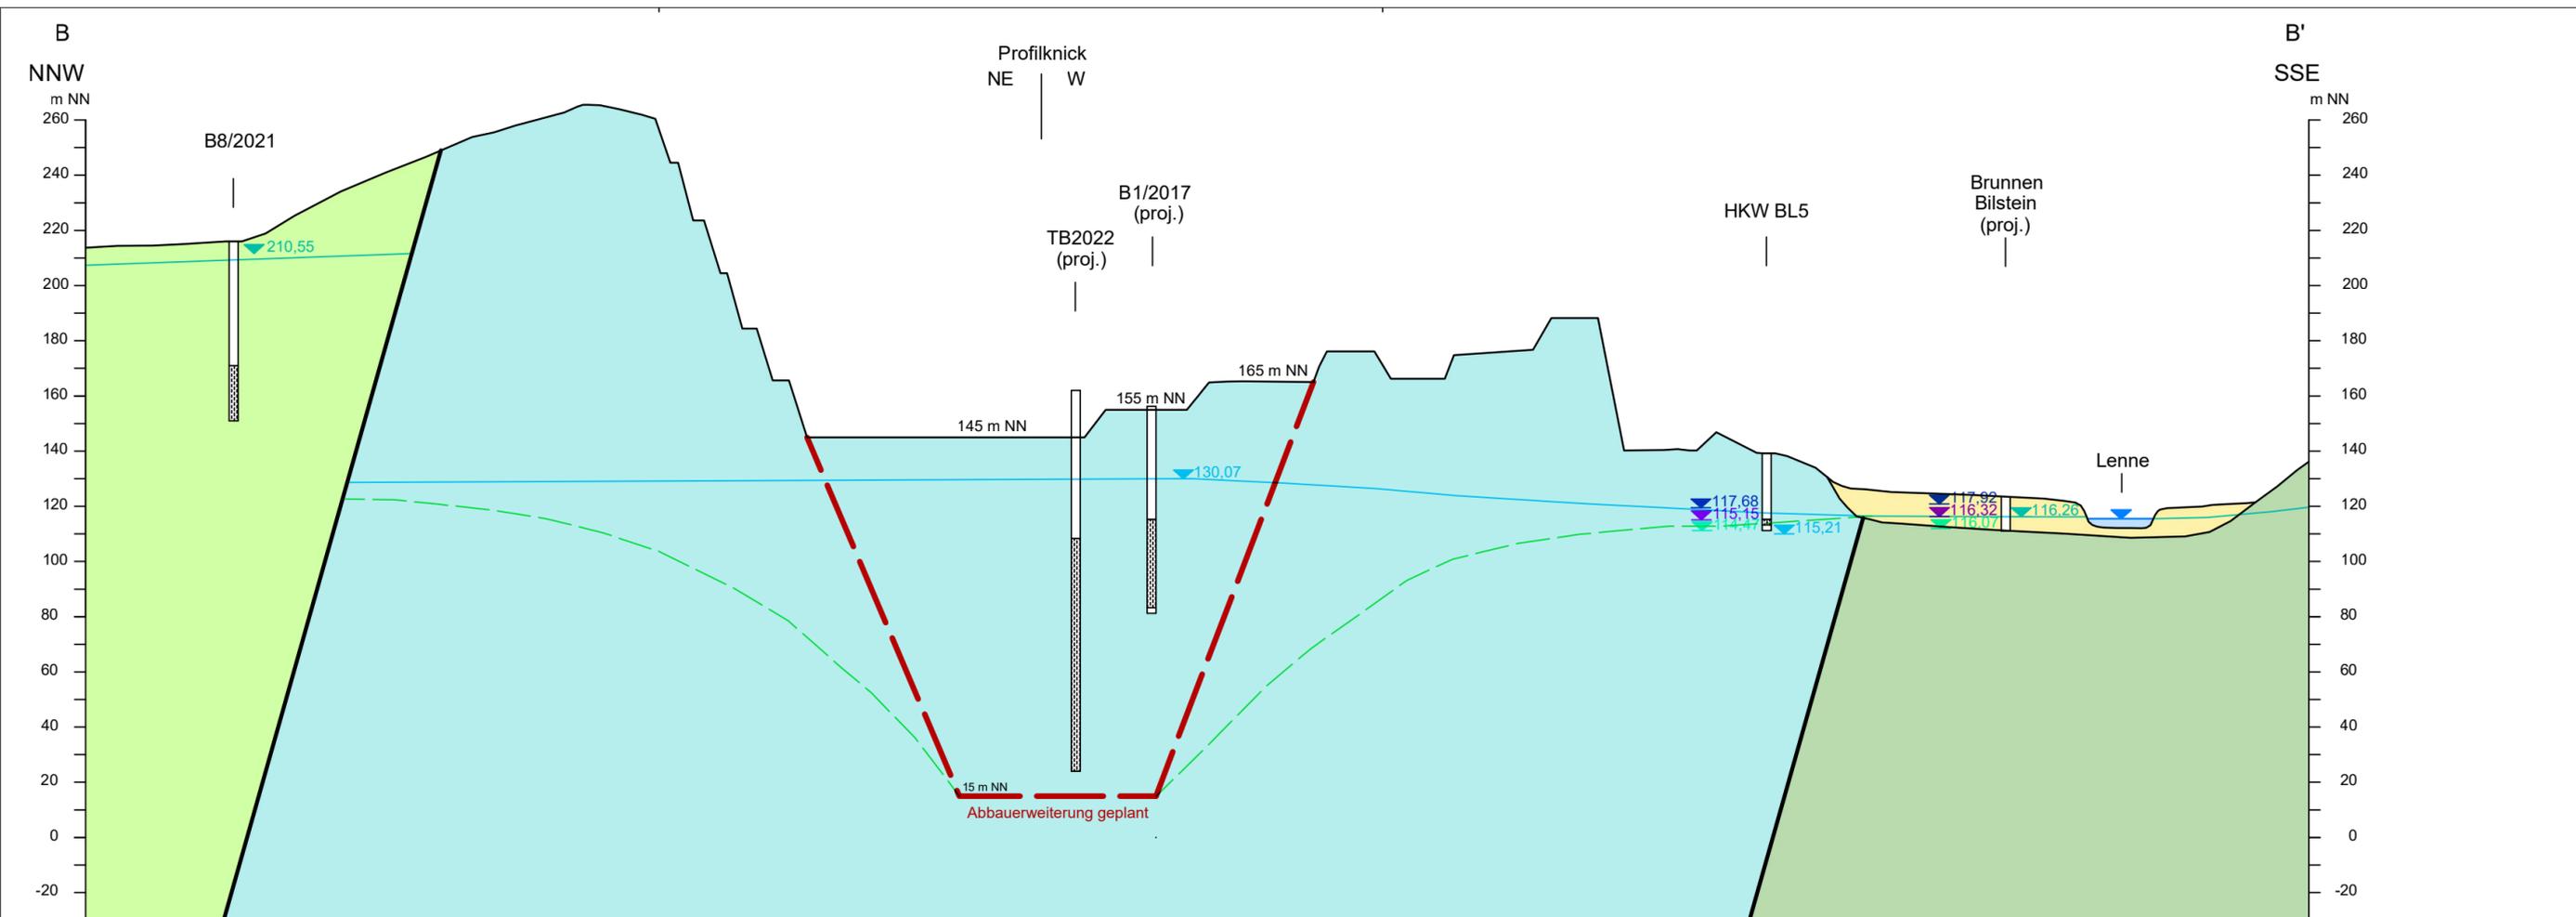
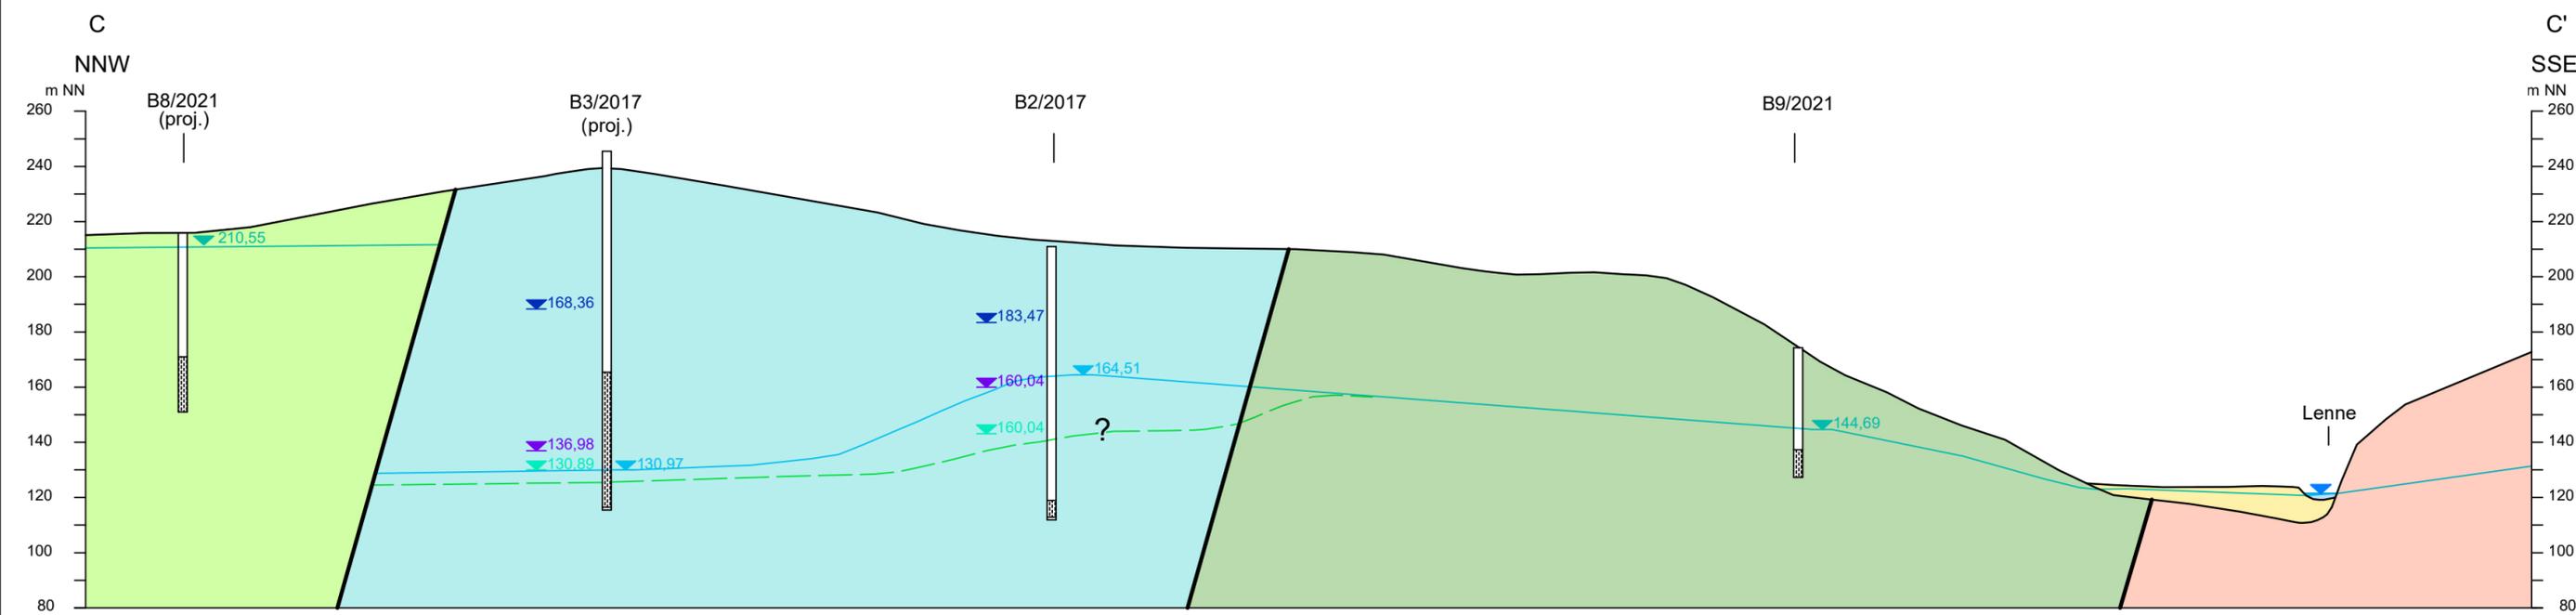
Längenmaßstab 1 : 5 000

2,5-fach überhöht
