G					
B					
A					
Index	Änderungen und Ergänzungen	Bearbeitet	Geprüft	Datum	
Landesbetrieb für Küstenschutz, Nationalpark und Meeresschutz Schleswig-Holstein					
Baumaßnahme:		Anlage:			
Verstärkung des Landesschutzdeichs		UVP-B 6			
Bauewerk:		Plan Nr.:			
Eiderabdämmung, Deichverstärkung Eiderdamm Nord		2 / 2			
Planiernhalt:		Maßstab:			
UVP-Bericht Konflikte		1:2.000			
Planer/Träger:		Datum:		Name:	
Landschaftsplanung JACOB FICHTNER PartGmbH		bearbeitet: 08.12.21		DT / FI	
Landschaftsplanungsbüro		gezeichnet: 08.12.21		AK / FI	
Oshwanzler Str. 142 a 22848 Norderstedt		Tel: 04052 19 75-0 Fax: 04052 19 75-10		Info@jacob-fichtner.de www.l-jacob-fichtner.de	
LKN SH Herzog-Adolf-Str. 1 23615 Husum Tel.: 048411667-0 Fax: 048411667-115		Fachbereich: bearbeitet:		Aufgestellt: Husum, den	
				Dipl.-Ing.

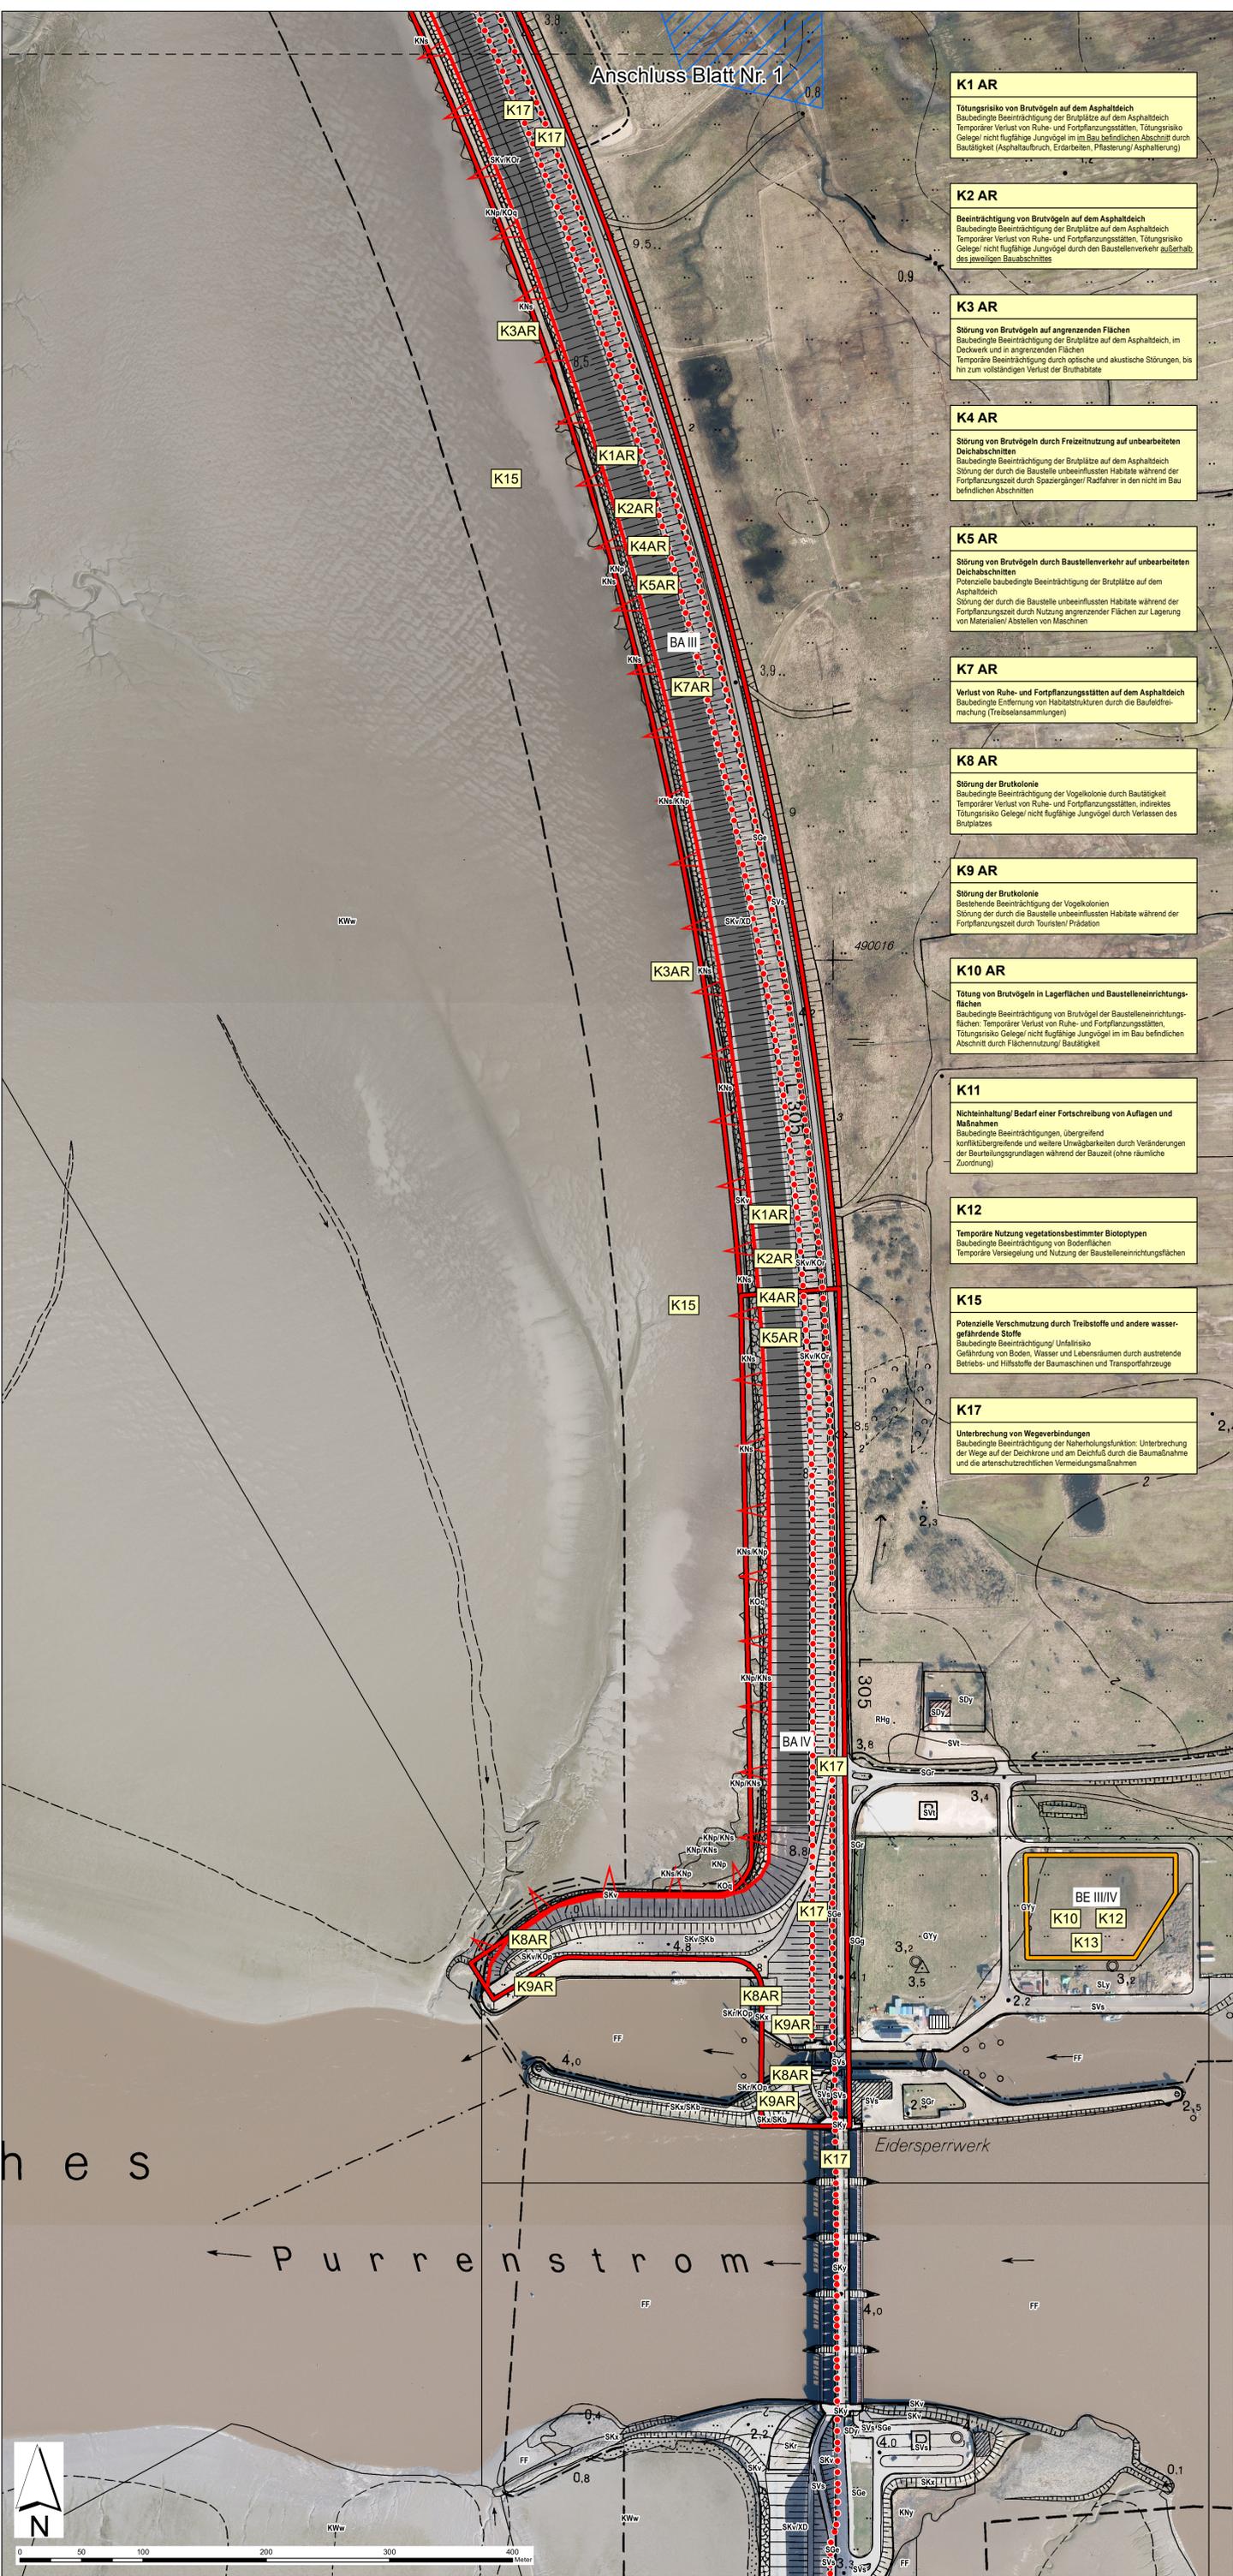
- K1 AR**
Tötungsrisiko von Brutvögeln auf dem Asphaltdeich
Baubedingte Beeinträchtigung der Brutplätze auf dem Asphaltdeich
Temporärer Verlust von Ruhe- und Fortpflanzungsstätten, Tötungsrisiko
Geleger nicht flugfähige Jungvögel im im Bau befindlichen Abschnitt durch
Bautätigkeit (Asphaltaufruch, Erdarbeiten, Pflasterung/Asphaltierung)

- K2 AR**
Beeinträchtigung von Brutvögeln auf dem Asphaltdeich
Baubedingte Beeinträchtigung der Brutplätze auf dem Asphaltdeich
Temporärer Verlust von Ruhe- und Fortpflanzungsstätten, Tötungsrisiko
Geleger nicht flugfähige Jungvögel durch den Baustellenverkehr außerhalb
des jeweiligen Bauabschnittes

- K3 AR**
Störung von Brutvögeln auf angrenzenden Flächen
Baubedingte Beeinträchtigung der Brutplätze auf dem Asphaltdeich, im
Deckwerk und in angrenzenden Flächen
Temporäre Beeinträchtigung durch optische und akustische Störungen, bis
hin zum vollständigen Verlust der Bruthabitate

- K4 AR**
Störung von Brutvögeln durch Freizeitnutzung auf unbearbeiteten
Deichabschnitten
Baubedingte Beeinträchtigung der Brutplätze auf dem Asphaltdeich
Störung der durch die Baustelle unbeeinflussten Habitate während der
Fortpflanzungszeit durch Spaziergänger/ Radfahrer in den nicht im Bau
befindlichen Abschnitten

- K5 AR**
Störung von Brutvögeln durch Baustellenverkehr auf unbearbeiteten
Deichabschnitten
Potenzielle baubedingte Beeinträchtigung der Brutplätze auf dem
Asphaltdeich
Störung der durch die Baustelle unbeeinflussten Habitate während der
Fortpflanzungszeit durch Nutzung angrenzender Flächen zur Lagerung
von Materialien/ Abstellen von Maschinen

- K7 AR**
Verlust von Ruhe- und Fortpflanzungsstätten auf dem Asphaltdeich
Baubedingte Entfernung von Habitatstrukturen durch die Baufeldrei-
mischung (Treibelsammungen)

- K8 AR**
Störung der Brutkolonie
Baubedingte Beeinträchtigung der Vogelekolonie durch Bautätigkeit
Temporärer Verlust von Ruhe- und Fortpflanzungsstätten, indirektes
Tötungsrisiko Geleger nicht flugfähige Jungvögel durch Verlassen des
Brutplatzes

- K9 AR**
Störung der Brutkolonie
Bestehende Beeinträchtigung der Vogelekolonien
Störung der durch die Baustelle unbeeinflussten Habitate während der
Fortpflanzungszeit durch Touristen/ Prädelion

- K10 AR**
Tötung von Brutvögeln in Lagerflächen und Baustelleneinrichtungs-
flächen
Baubedingte Beeinträchtigung von Brutvögeln der Baustelleneinrichtungs-
flächen, Temporärer Verlust von Ruhe- und Fortpflanzungsstätten,
Tötungsrisiko Geleger nicht flugfähige Jungvögel im im Bau befindlichen
Abschnitt durch Flächennutzung/ Bautätigkeit

- K12**
Temporäre Nutzung vegetationsbestimmter Biotoptypen
Baubedingte Beeinträchtigung von Bodenflächen
Temporäre Versiegelung und Nutzung der Baustelleneinrichtungsflächen

- K15**
Potenzielle Verschmutzung durch Treibstoffe und andere wasser-
gefährdende Stoffe
Baubedingte Beeinträchtigung/ Unfallrisiko
Gefährdung von Boden, Wasser und Lebensräumen durch austretende
Betriebs- und Hilfsstoffe der Baumaschinen und Transportfahrzeuge

- K17**
Unterbrechung von Wegeverbindungen
Baubedingte Beeinträchtigung der Naherholungsfunktion: Unterbrechung
der Wege auf der Deichkrone und am Deichfuß durch die Baumaßnahme
und die artenschutzrechtlichen Vermeidungsmaßnahmen
