## Maßnahmensteckbrief Maßnahmenfläche 2

Flurstück / Bezeichnung	Maßnahmenfläche 2 (Abbildung 3)			
Flächengröße	39.600 m <sup>2</sup>			
Zuordnung Plan / Projekt	Warftverstärkung Nordstrandischmoor			
Auszugleichende Beeinträchtigungen	Überbauung von ca. 1 ha Fläche des FFH-Lebensraumtyps (LRT) 1330 „Atlantische Salzwiese“.			
Rechtliche Sicherung	Für den dauerhaften Erhalt reichen die gesetzlichen Regelungen (Biotopschutz) aus. Die Flächen werden im Kompensationskataster geführt.			
	<b>Unterkriterien</b>	<b>Bewertung</b>		
<b>Habitatstrukturen</b>	<b>Prielsystem Nordstrandischmoor</b>	1	2	3
	<b>Ausgangszustand:</b> Mäandrierende Priele sind insbesondere im Süden der Maßnahmenfläche 2 vorhanden, allerdings sind diese durch künstliche Entwässerung verändert oder teilweise verlandet, sodass ihre Funktion eingeschränkt ist (Abbildung 7). Der nördliche Bereich der Fläche ist von einem künstlich angelegten Grüppensystem geprägt. Es ist nach BfN die Natürlichkeit der Priele zu bewerten. Aufgrund der vorhandenen mäandrierenden aber teilweise veränderten Prielsysteme, ist eine Einstufung nach B möglich. Das Bewertungssystem nach Revermann berücksichtigt darüber hinaus die Art der Unterh

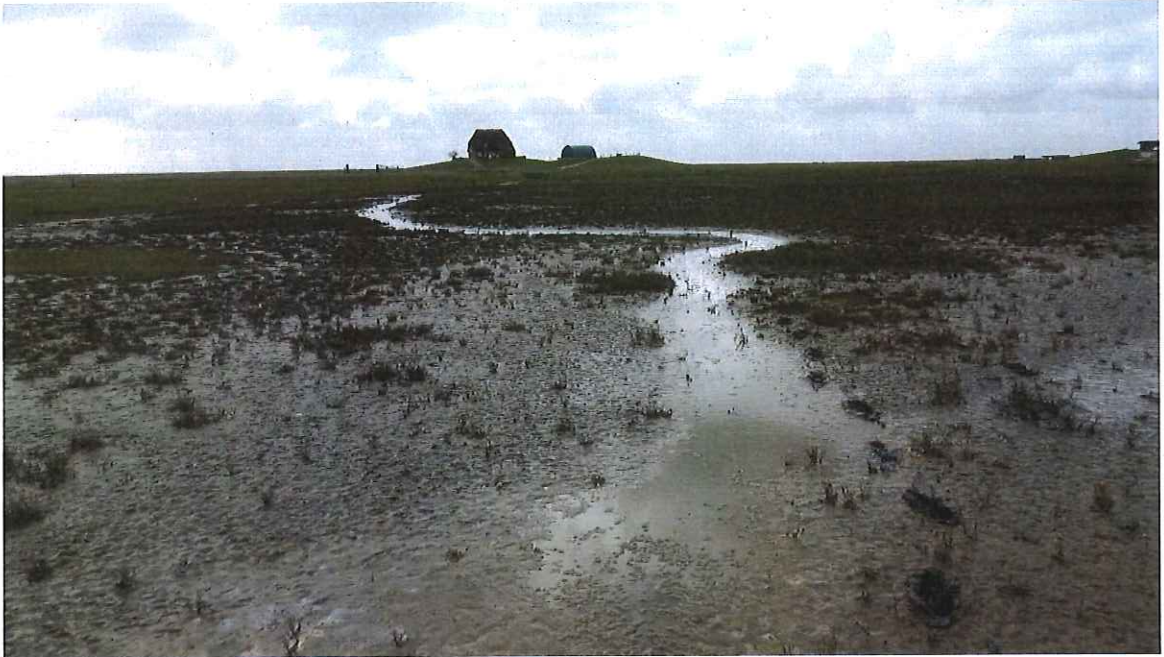
Abbildung 4: Natürlicher Priel innerhalb der Maßnahmenfläche 1

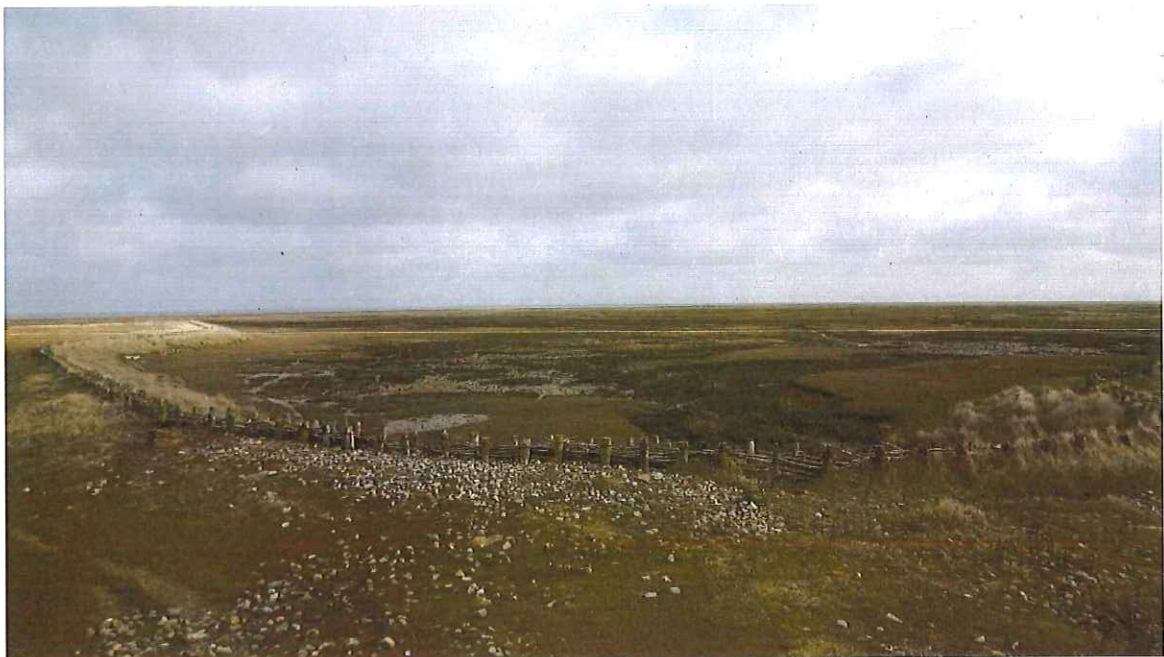
Abbildung 5: Relief in der Maßnahmenfläche 1

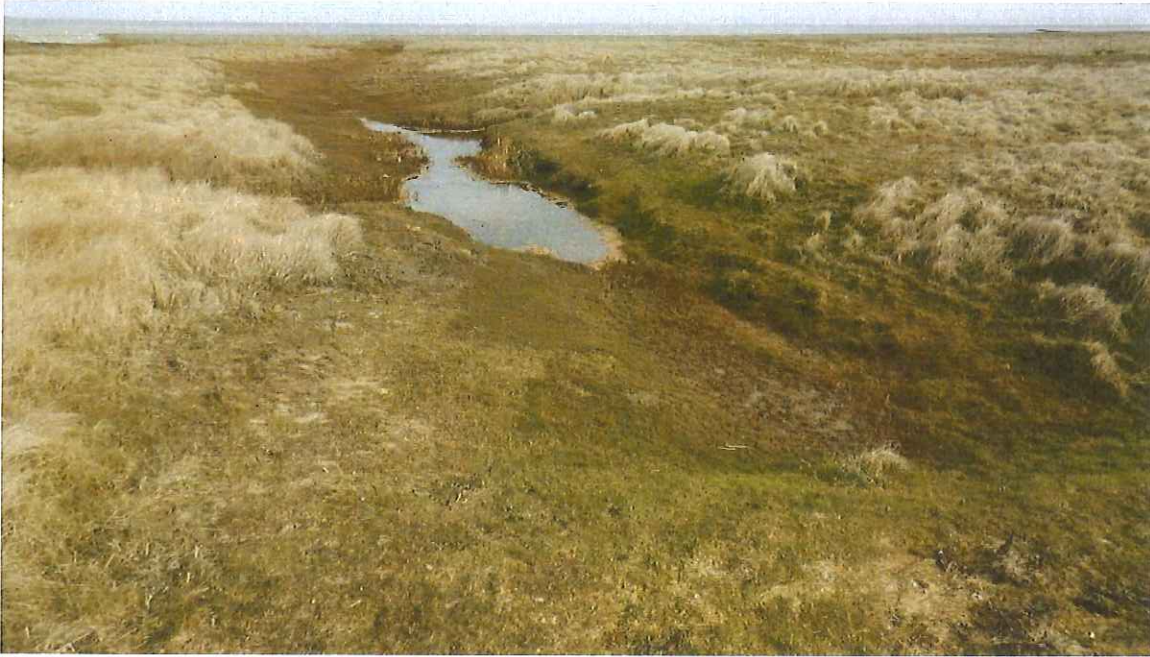
Abbildung 6: Bereich für die Herausarbeiten des natürlichen Priels, der eine direkte Verbindung mit dem Tideregime der Nordsee darstellt

<p><b>Zielzustand:</b> Durch das Herausarbeiten des neuen Priels, der eine direkte Verbindung mit dem Tideregime der Nordsee darstellt (Abbildung 6), wird die Überflutungsdynamik auf der Maßnahmenfläche 1 deutlich erhöht. Es wird sich ein Erhaltungszustand von B einstellen. Ein Erhaltungszustand von A wird aufgrund der Verrohrung und der technischen Steuerung durch Rückschlagklappte o.ä. im Deckwerk der Hallig auch nach Umsetzung der Maßnahmen nicht erreicht.</p>			B
<b>Vegetationszonierung Nordstrandischmoor</b>	1	2	3
<p><b>Ausgangszustand:</b> Entsprechend der Höhenlage stellt die Fläche selbst einen Pionierstandort mit großen Quellerfluren und Übergängen zur unteren Salzwiese dar.</p> <p>Nach BfN ist die Vollständigkeit der lebensraumtypischen Vegetationszonierung zu bewerten. Da auf der Maßnahmenfläche 1 Bereiche der oberen Salzwiese sowie höher liegende schwach salzbeeinflusste komplett fehlen, kommt es zu einer Bewertung mit C.</p> <p>Nach dem Bewertungssystem von Revermann ist das Fehlen von zwei Vegetationszonen mit C zu bewerten. Allerdings kann es hier zu einer Aufwertung kommen, wenn Pionierzonen mit über 1 % Fläche vorkommen. Dies ist in der Maßnahmenfläche 1 gegeben, sodass entsprechend dieser Bewertungsmethodik ein Erhaltungszustand von B zu vergeben ist.</p> <p>Das Kriterium der vollständigen Vegetationszonierung ist aufgrund der Höhenlage und der Kleinflächigkeit auf der Maßnahmenfläche 1 nur bedingt bewertbar. Entsprechend der Höhenlage sind die möglichen Vegetationszonen vorhanden und eine Einstufung nach A scheint gerechtfertigt, allerdings ist die Höhenlage, die durch die Kleientnahme entstanden ist, nicht als natürlich einzustufen. Insofern wird eine Bewertung von B vorgenommen.</p>	C	B	B

<p><b>Zielzustand:</b> Durch die Wiederherstellung der natürlichen Dynamik (Abbildung 6) werden die vorhandenen Schlick-Queller-Gesellschaften wieder regelmäßig überflutet, sodass sich mit der Zeit Sedimente absetzen werden und langfristig voraussichtlich eine Renaturierung des eigentlichen Höhenniveaus stattfinden wird, sodass sich eine natürliche Vegetationszonierung entwickeln kann, womit die Fläche einen Erhaltungszustand von A erlangt.</p>			A

<p><b>Zielzustand:</b> Durch die Wiederherstellung der natürlichen Dynamik (Abbildung 6) werden die vorhandenen Schlick-Queller-Gesellschaften wieder sehr regelmäßig überflutet, sodass sich mit der Zeit Sedimente absetzen werden und sich ein standortentsprechenderes Mosaik der Vegetation entwickeln wird, womit die Fläche voraussichtlich einen Erhaltungszustand von B erlangt.</p>			B
<b>Gesamtbewertung Habitatstrukturen Nordstrandischmoor</b>			
<b>Ausgangszustand:</b>	C	B	B
<b>Zielzustand:</b>			A

<p><b>Zielzustand:</b> Durch die direkte Verbindung mit dem Tideregime der Nordsee, wird der Einfluss der natürlichen Dynamik auf der Maßnahmenfläche 1 verbessert (Abbildung 6). Eine Änderung des Erhaltungszustands wird aufgrund der weiter bestehenden Halligbefestigung nicht erreicht.</p>			B
<b>sonstige Beeinträchtigungen Nordstrandischmoor</b>	1	2	3
<p><b>Ausgangszustand:</b> Es liegen keine sonstigen Beeinträchtigungen vor.</p> <p>Nach BfN und Revermann sind sonstige Beeinträchtigungen zu bewerten. Aufgrund fehlender Beeinträchtigungen wie beispielweise Tourismus kommt es nach beiden Bewertungsschemata zu einer Einstufung nach A. Dem kann gefolgt werden.</p>	A	A	A
<p><b>Zielzustand:</b> Es sind keine Maßnahmen vorgesehen.</p>			A
<b>Gesamtbewertung Beeinträchtigungen</b>	1	2	3
<b>Ausgangszustand:</b>	B	B	B
<b>Zielzustand:</b>			B
<b>Gesamtbewertung Nordstrandischmoor</b>	1	2	3
<b>Ausgangszustand:</b>	B	B	B

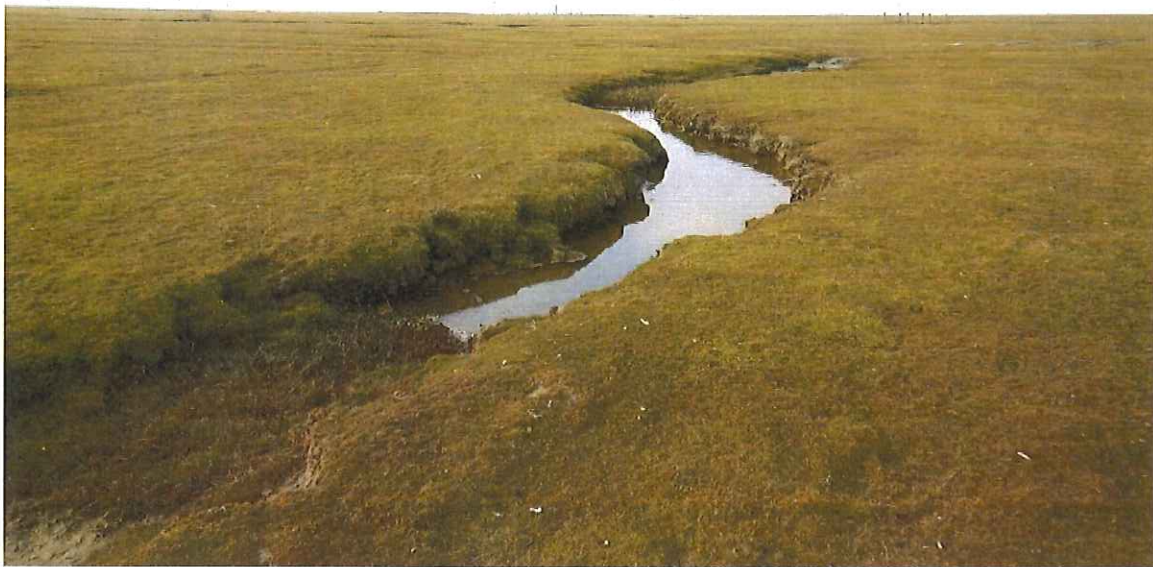
Abbildung 7: Prielsystem in der Maßnahmenfläche 2

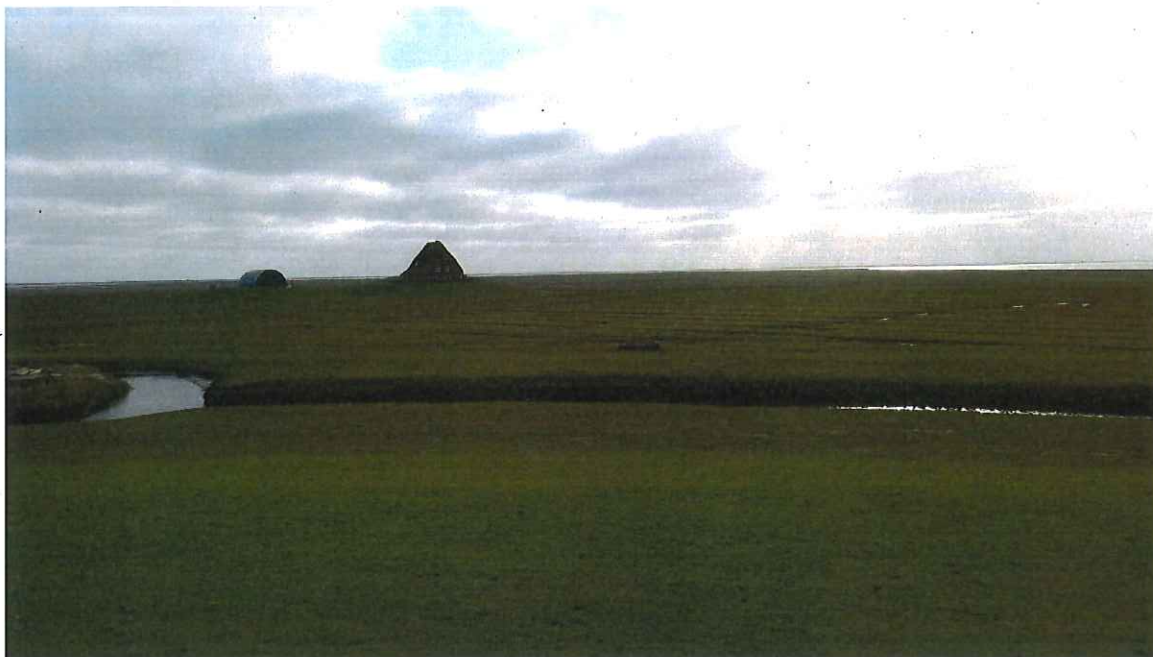
Abbildung 8: Relief in der Maßnahmenfläche 2

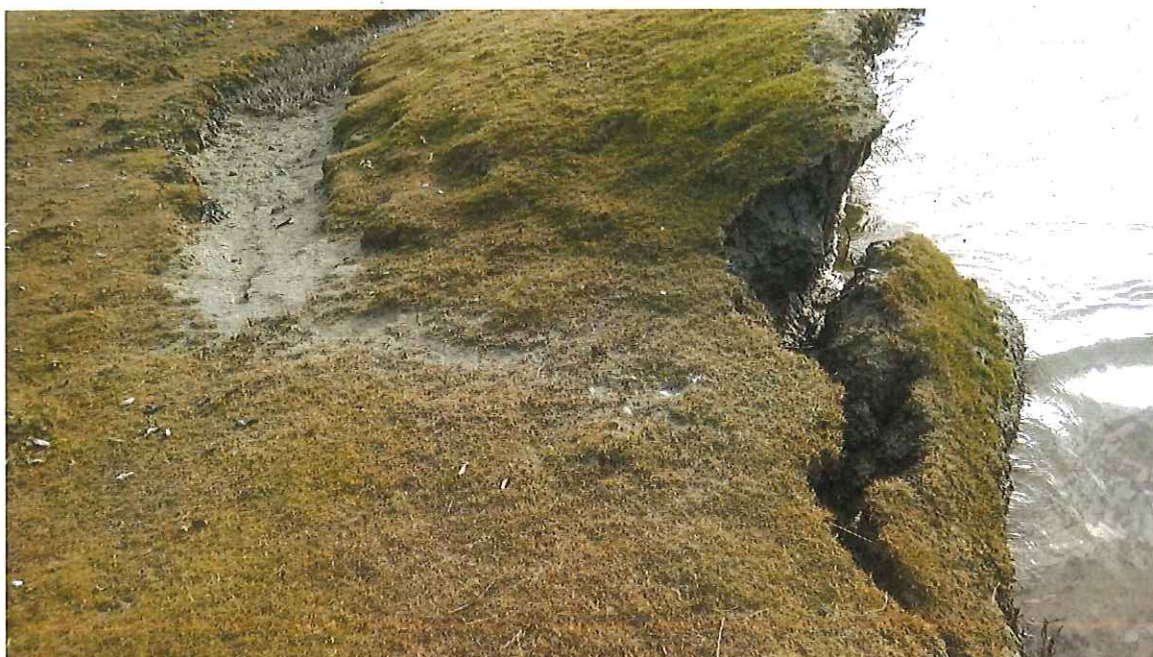
Abbildung 9: Abbruchkante in Maßnahmenfläche 2

<b>Abbruchkanten Nordstrandischmoor</b>	1	2	3
<p><b>Ausgangszustand:</b> In der Maßnahmenfläche 2 finden sich zahlreiche Abbruchkanten an den Prielrändern (Abbildung 9). Die Abbruchkanten an den hohen Prielrändern entsprechen großenteils nicht dem natürlichen Zustand, sondern sind der regelmäßigen anthropogenen Unterhaltung und der Anlage großer geradliniger Priele geschuldet.</p> <p>Nach BfN wird das Kriterium der Abbruchkanten nicht einzeln bewertet, sondern ist Teil des Kriteriums Relief.</p> <p>Das Bewertungssystem nach Revermann bewertet die Anzahl der vorhandenen Abbruchkanten, sodass eine Bewertung mit A anzunehmen ist</p> <p>Da diese Abbruchkanten aber vielfach nicht natürlichen Ursprungs sind, wird von dieser Bewertung abgewichen und ein Erhaltungszustand von B vergeben.</p>	k.A.	A	B
<p><b>Zielzustand:</b> Das Herausarbeiten von neuen und ehemaligen natürlichen Prielsystemen und die damit in Verbindung entstehenden neuen Strömungsverhältnisse (Abbildung 10 und Abbildung 11) werden die Entstehung von natürlichen Abbruchkanten fördern. Es ist daher nach Umsetzung der Maßnahmen von einer Änderung des Erhaltungszustandes der Fläche nach A auszugehen.</p>			A

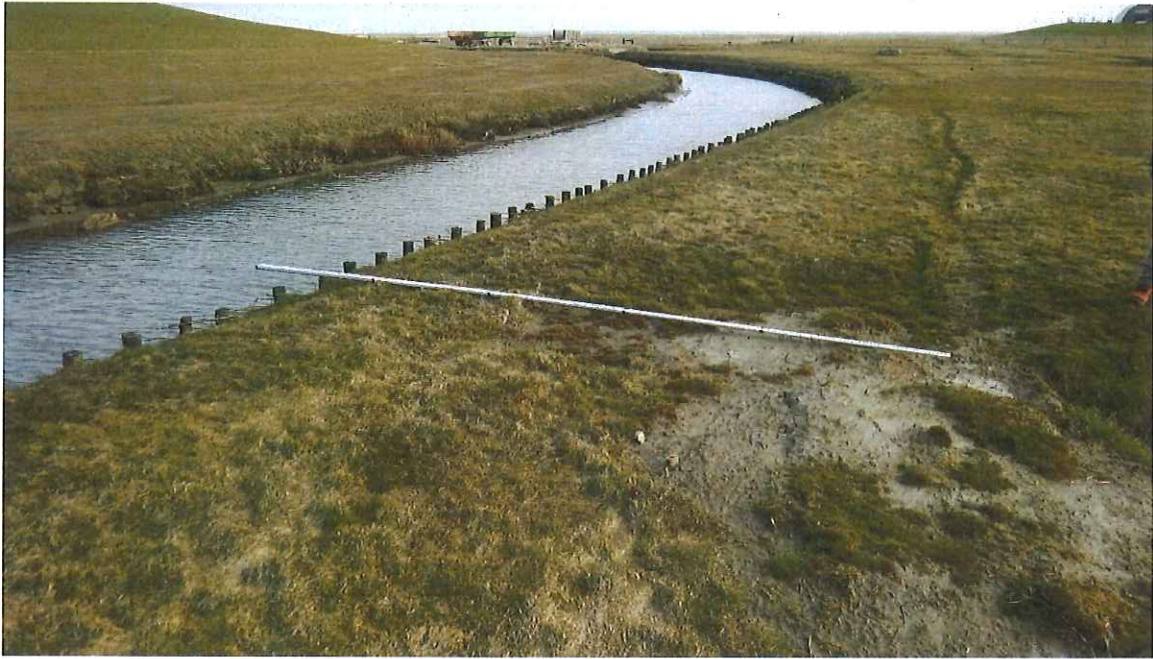
Abbildung 10: Bereich der geplanten Prielöffnung in Maßnahmenfläche 2

<b>Zielzustand:</b> Durch die Herausarbeitung von neuen und ehemaligen natürlichen Prielsystemen (Abbildung 10 und Abbildung 11) und durch die Anlage von beispielweise Staustufen sowie den Verschluss des künstlich angelegten Entwässerungssystems, entsteht innerhalb der Fläche ein naturnahes Prielsystem wodurch die Maßnahmenfläche 2 aufgewertet wird. Es ist daher von einer Änderung des Erhaltungszustandes nach A auszugehen.			A
	<b>Relief Nordstrandischmoor</b>	1	2	3
	<b>Ausgangszustand:</b> Das Relief in der Maßnahmenfläche 2 ist zwar insbesondere durch die künstliche Entwässerung und die angelegten Gruppen anthropogen stark verändert, dennoch findet sich insbesondere im südlichen Teil der Fläche eine Reliefierung mit bspw. Senken, erhöhten Prielrändern und Abbruchkanten, die als abgeschwächt einzustufen ist, aber durchaus der natürlichen Strukturierung entspricht (Abbildung 8). Es ist nach BfN sowie nach dem Bewertungssystem von Revermann die Natürlichkeit des Reliefs zu bewerten, wobei Revermann hier insbesondere eine Veränderung durch künstliche Entwässerung mit einbezieht. Sowohl nach dem Schema des BfN als auch nach Revermann ist das Relief mit B zu bewerten Der Einstufung des Erhaltungszustandes nach B kann gefolgt werden.	B	B	B

<b>Zielzustand:</b> Das Herausarbeiten von neuen und ehemaligen natürlichen Prielsystemen (Abbildung 10 und Abbildung 11) wird sich auf die Habitatstrukturen und damit auf das Relief positiv auswirken, sodass nach Umsetzung der Maßnahmen voraussichtlich eine Bewertung von A innerhalb der Fläche erreicht wird.			A

<p><b>Zielzustand:</b> Das Herausarbeiten von neuen und ehemaligen natürlichen Prielsystemen (Abbildung 10 und Abbildung 11) wird die Anzahl an Habitatstrukturen erhöhen und somit auch eine hohe Strukturvielfalt von natürlich entstandenen hohen und flachen Prielränder fördern, sodass eine Entwicklung hin zu einer Einstufung nach A angenommen wird..</p>			A
<b>Senken, Pütten, etc. Nordstrandischmoor</b>	1	2	3
<p><b>Ausgangszustand:</b> In der Maßnahmenfläche 2 finden sich vereinzelt Senken. Insbesondere bei der Begehung im März (Vegetation aufgrund der Gänse sehr kurz) konnten auch minimale Höhenunterschiede in der Färbung der Vegetationsdecke festgestellt werden. Ein Mosaik aus unterschiedlichen Strukturen wurde dadurch besonders deutlich.</p> <p>Nach BfN wird das Kriterium der Senken, Pütten, etc. nicht einzeln bewertet, sondern ist Teil des Kriteriums Relief.</p> <p>Das Bewertungssystem nach Revermann bewertet die Anzahl der vorhandenen Senken und Pütten. Entsprechend dieser Bewertung ist der Erhaltungszustand mit B zu bewerten, da zahlreiche Senken vorhanden sind.</p> <p>Dieser Einstufung kann gefolgt werden.</p>	k.A.	B	B

<p><b>Zielzustand:</b> Das Herausarbeiten von neuen und ehemaligen natürlichen Prielsystemen (Abbildung 10 und Abbildung 11) sowie die Wiedervernässung der Fläche durch Erhöhung der Verweildauer des Wassers werden die Habitatstrukturen erhöhen und somit auch die Entstehung von Senken, Pütten etc. fördern. Es ist daher nach Umsetzung der Maßnahmen von einer Änderung des Erhaltungszustandes der Fläche nach A auszugehen.</p>			A

<p><b>Zielzustand:</b> Durch das Herausarbeiten von neuen und ehemaligen natürlichen Prielsystemen (Abbildung 10 und Abbildung 11) und der Verschluss von den breiten Entwässerungsgräben wird ein naturnahes Wasserregime und dadurch eine stärkere Vernässung der Fläche erreicht, womit die Strukturvielfalt erhöht wird und sich ein Mosaik unterschiedlicher Vegetationszonen entwickeln kann.</p> <p>Insgesamt wird sich der Erhaltungszustand entsprechend der Vegetationszonierung voraussichtlich nicht ändern, da die Fläche eine zu geringe Größe besitzt und im inneren der Hallig liegt. Dennoch wird sich die Verzahnung der einzelnen Vegetationszonen deutlich harmonisieren.</p>			B

<p><b>Zielzustand:</b> Durch das Herausarbeiten von neuen und ehemaligen natürlichen Prielsystemen (Abbildung 10 und Abbildung 11) und den Verschluss von den breiten Entwässerungsgräben wird ein naturnahes Wasserregime und dadurch eine stärkere Vernässung der Fläche erreicht, womit die Strukturvielfalt erhöht wird und sich eine naturnahe Vegetationsstruktur entwickeln kann. Es ist daher nach Umsetzung der Maßnahmen von einer Änderung des Erhaltungszustandes der Fläche nach B auszugehen.</p>			B
	<b>Gesamtbewertung Habitatstrukturen Nordstrandischmoor</b>	1	2	3
	<b>Ausgangszustand:</b>	B	B	B
	<b>Zielzustand:</b>			A
<b>Vollständigkeit Arten Nordstrandischmoor</b>		1	2	3
Arteninventar	<p><b>Ausgangszustand:</b> In der Maßnahmenfläche 2 sind lebensraumtypische Salzwiesenarten der oberen und unteren Salzwiese vorhanden. Eine vollständige Artenliste wurde im Zuge der Biotoptypenkartierung nicht erstellt, daher beruht die Bewertung auf einer Schätzung der Vorkommenden Pflanzenarten.</p> <p>Nach BfN ist die Vollständigkeit der lebensraumtypischen Pflanzenarten zu bewerten. Da typischen Pflanzenarten der unteren und oberen Salzwiese vorkommen, ist das Artenspektrum in Bezug auf die in den BfN Kriterien aufgenommenen Gesamtliste für Salzwiesenarten aller Wahrscheinlichkeit nach überwiegend vorhanden. Die Maßnahmenfläche 2 ist daher mit B zu bewerten.</p> <p>Nach dem Bewertungssystem von Revermann wird das Kriterium der Vollständigkeit der lebensraumtypischen Pflanzenarten nicht herangezogen. Hier wird auf das Kriterium Störanzeiger, Brutpaardichte und Artenspektrum der Brutvögel zurückgegriffen. Da eine vollständige Artenliste im Zuge der Biotoptypenkartierung nicht erstellt wurde, kann der Parameter Störanzeiger zum jetzigen Zeitpunkt nicht bewertet werden.</p> <p>Aufgrund einer hohen Brutvogeldichte und eines breiten Artenspektrums auf der Maßnahmenfläche 2, mit Arten wie beispielweise Austernfischer, Küstenseeschwalbe, Lachmöwe, Rotschenkel und Sandregenpfeifer, ist hier jeweils eine Einstufung nach A vorzunehmen.</p> <p>Da schätzungsweise sowohl die lebensraumtypischen Pflanzenarten in überwiegender Anzahl vorhanden sind und die Fläche ein bedeutsames Bruthabitat ist, wird die Maßnahmenfläche 2 mit A bewertet.</p>	B	- /A/A	A

<p><b>Zielzustand:</b> Durch das Herausarbeiten von neuen und ehemaligen natürlichen Prielsystemen (Abbildung 10 und Abbildung 11) und den Verschluss von den breiten Entwässerungsgräben wird ein naturnahes Wasserregime und dadurch eine stärkere Vernässung und Reliefierung der Fläche erreicht, womit sich auch die Vielfalt Pflanzengesellschaften erhöhen wird. Es ist daher nach Umsetzung der Maßnahmen von einer Änderung des Erhaltungszustandes der Fläche nach A hinsichtlich des Bewertungsschemas nach Revermann auszugehen.</p>			A
	<b>Gesamtbewertung Arteninventar Nordstrandischmoor</b>	1	2	3
	<p><b>Ausgangszustand:</b> Aufgrund der hohen Brutvogeldichte und des breiten Artenspektrums auf der Maßnahmenfläche 2 kommt es in der Gesamtbewertung des Arteninventars zu einer Aufwertung in Bezug auf das Bewertungsschema des BfN. Insbesondere ist die Fläche ein bedeutendes Bruthabitat für Arten wie beispielweise Austernfischer, Küstenseeschwalbe, Lachmöwe, Rotschenkel und Sandregenpfeifer, welche 2017 auf der Fläche nachgewiesen wurden.</p>	B	A	B

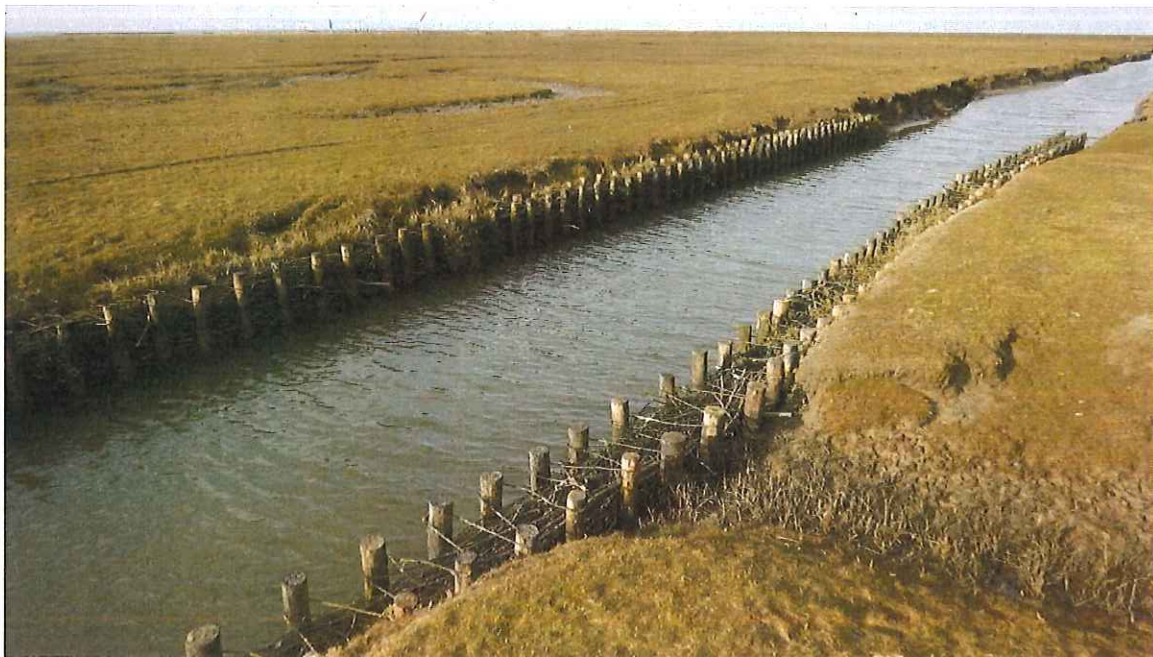
Abbildung 11: Geplante Remäandrierung eines ehemaligen Priels
