Längsprofil Gewässersohle Ist-Zustand A'-A mit Durchlässen

Genehmigungsplanung		Plan 1	
A01: Längsprofil Gewässersohle Ist-Zustand		M siehe Abb.	von 6
Projekt	Auftraggeber	Auftragnehmer	
Strukturverbessernde Maßnahme am Krakendorfer Bach			
Quellen	Gewässerunterhaltungsverband Gera/Apfelstädt/Obere Ilm		Flussbüro Erfurt
Höhen Querprofil: Vermessung durch Tractebel Hydroprojekt GmbH 11/2023 Höhenbezug: DHHN 92	Feldstraße 23 99334 Amt Wachsenburg/ OT Ichtershausen		Fischersand 23 99084 Erfurt
Luftbild: DOP20 © GDI Th TLBG (2024)	gezeichnet von	geprüft von	Format
	Sue Singpiel (Flussbüro Erfurt)	Stephan Gunkel (Flussbüro Erfurt)	DIN A3
			Datum
			13.06.2024

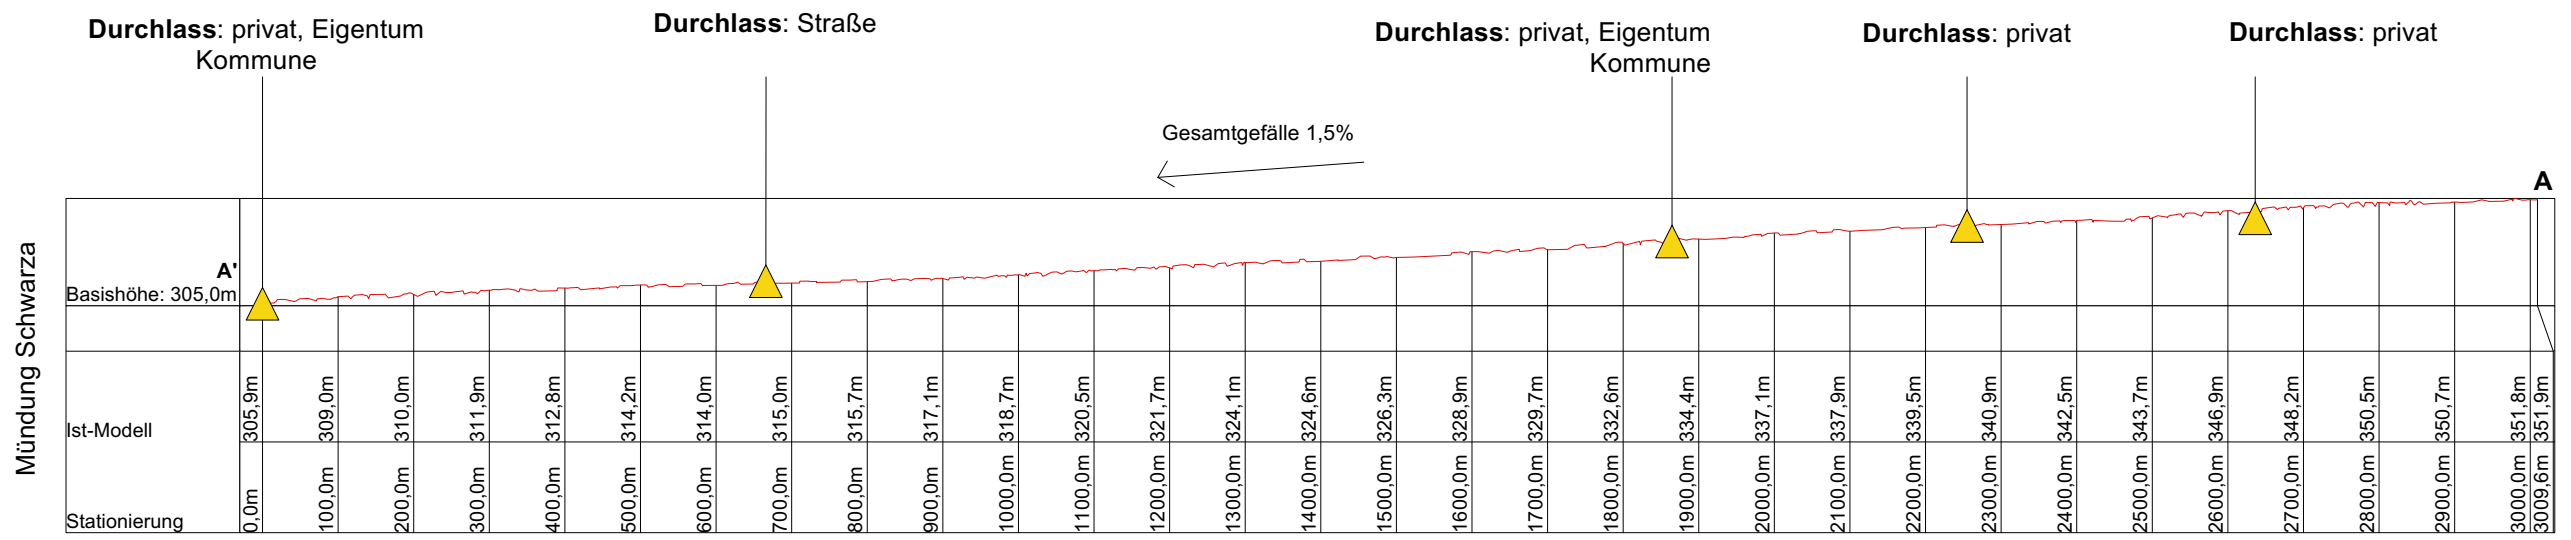
M 1:10.000 Überhöhung*: 3
 *Faktor, um den die Höhe der Schnittlinie im Geländeschnitt multipliziert wird

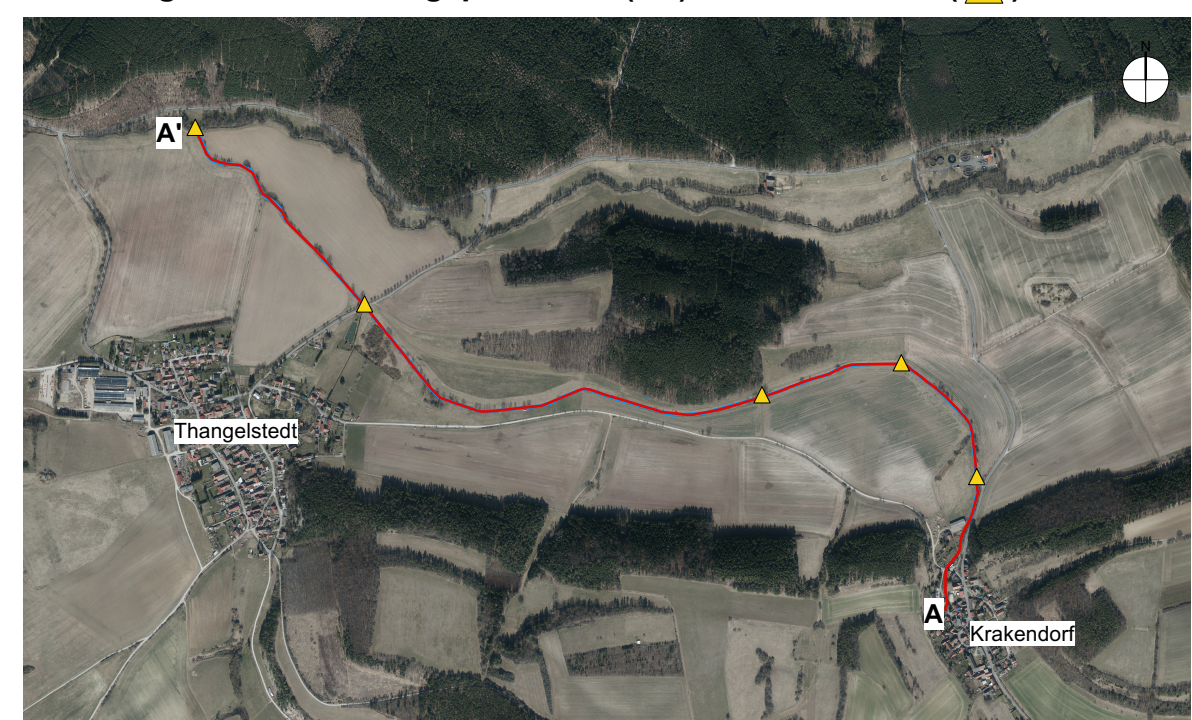
Verortung Schnittlinie Längsprofil A'-A (—) und Durchlässe (▲)

M 1:20.000
