Genehmigungsplanung			Plan 2
A02: Querprofil 1 Ist- und Plan-Zustand		M siehe Abb.	von 6
Projekt	Auftraggeber	Auftragnehmer	
Strukturverbessernde Maßnahme am Krakendorfer Bach	  GUV GEWÄSSER UNTERHALTUNGS VERBAND Gera Apfelstädt Obere Ilm	  Flussbüro Erfurt Fischersand 23 99084 Erfurt	
Quellen	Gewässerunterhaltungsverband Gera/Apfelstädt/Obere Ilm Feldstraße 23 99334 Amt Wachsenburg/ OT Ichtershausen		
Höhen Querprofil: Vermessung durch Tractebel Hydroprojekt GmbH 11/2023 Höhenbezug: DHHN 92 Luftbild: DOP20 © GDI Th TLBG (2024)			
gezeichnet von	geprüft von	Format	Datum
Sue Singpiel (Flussbüro Erfurt)	Stephan Gunkel (Flussbüro Erfurt)	DIN A3	13.06.2024

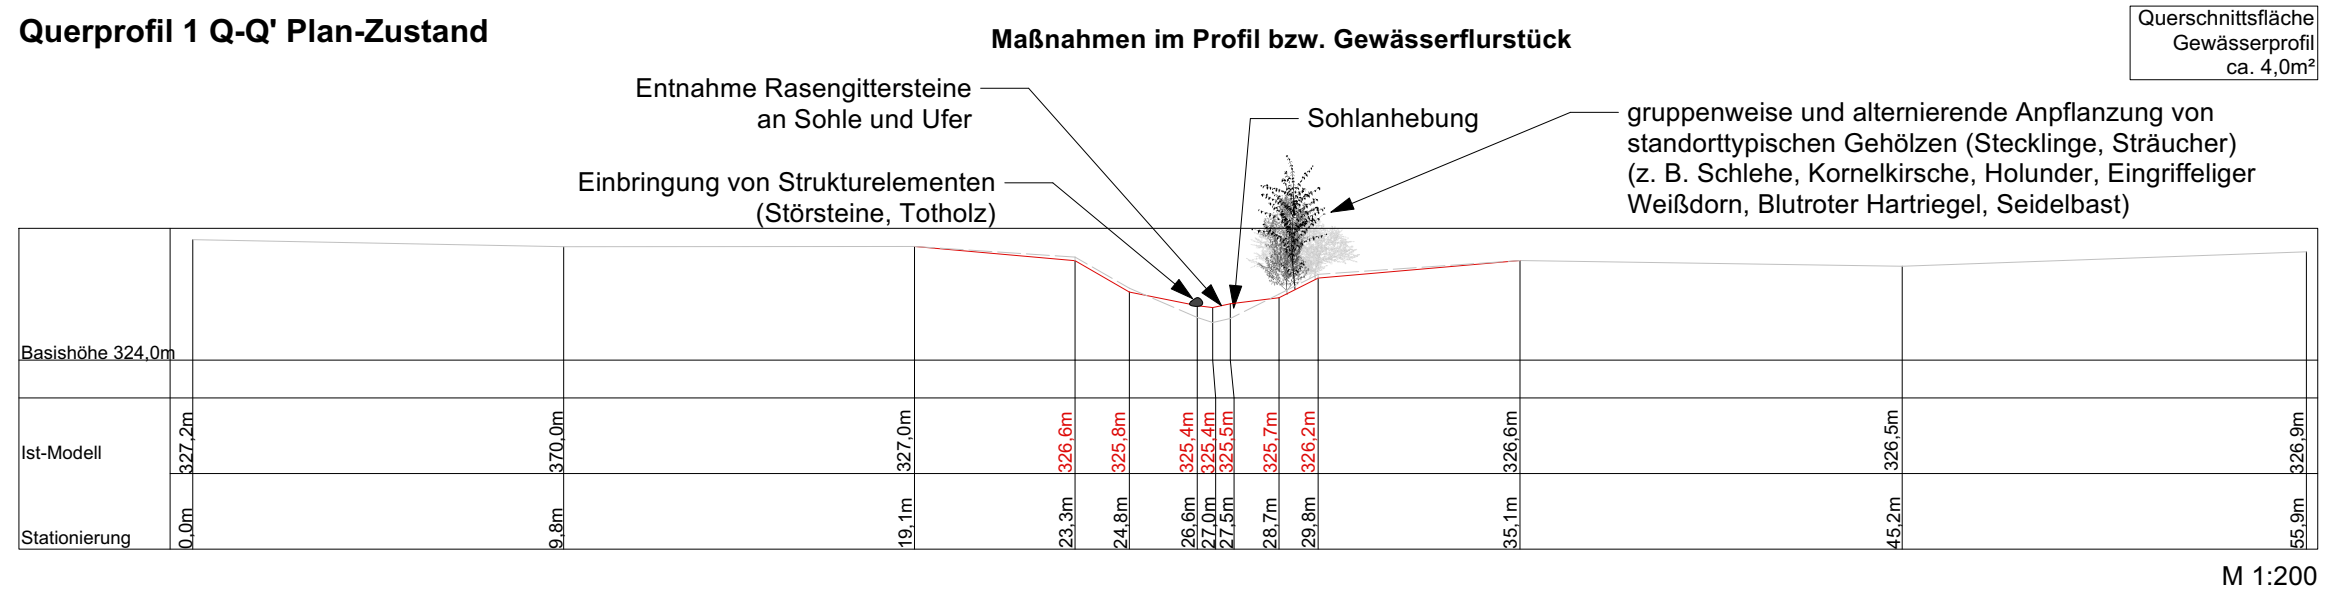
Querprofil 1 Q-Q' Plan-Zustand

Die genauen Werte sind vor Ort zu prüfen und müssen ggf. angepasst werden.

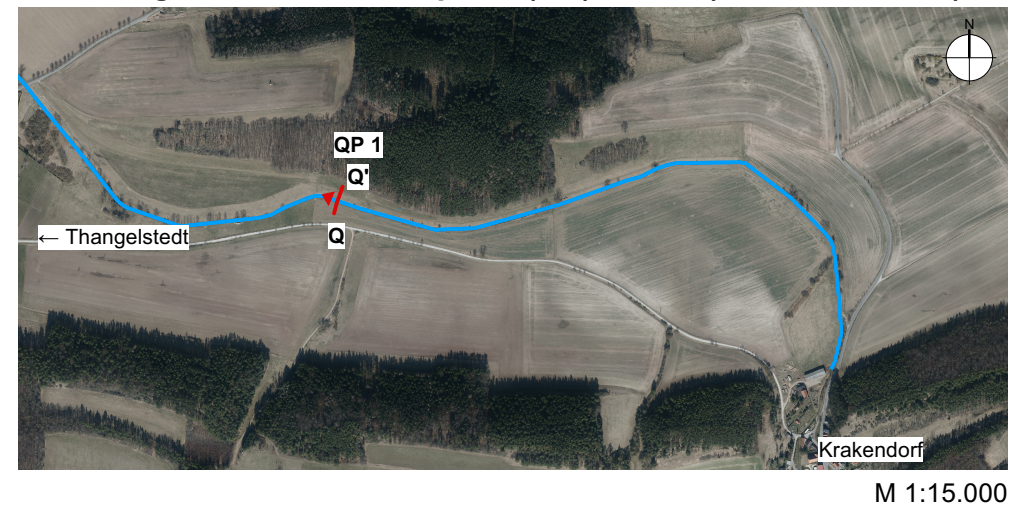
Verortung Schnitlinie Querprofil (QP) 1 Q-Q' (Planabschnitt 4)
